Úvod

Zájmové území břehu řeky Bíliny se nachází mezi řekou Bílinou a areálem Čepa a.s. a zabezpečenou skládkou kalů ČOV (situována za ČOV BIČ III Chemopetrolu). Práce zde byly prováděny v rámci odstraňování starých ekologických zátěží v Chemopetrolu a.s. Litvínov. Vlastní práce dle prováděcího projektu „Sanace zeminy břehu řeky Bíliny biodegradací in situ“ (září 1998) byly odsouhlaseny FNM dne 6.12.1999 a dle dodatku č. 1 prováděcího projektu (březen 2002) dne 22.7.2002. V zájmovém území na břehu Bíliny se vyskytovala kontaminace NEL (nepolární extrahovatelné látky), která byla charakteru staré ekologické zátěže vzniklé v souvislosti s provozováním dříve nezabezpečené skládky kalů z ČOV (stavba II OSEZ). Podle dříve provedených identifikací ropného znečištění se jednalo o uhlovodíky blízké směsi olejů, motorové nafty, lokálně s příměsí benzínové frakce. Sanační práce byly zahájeny 1.5.1998, samotné aktivní biodegradací práce dle projektu byly zahájeny v listopadu 1998 po odstranění (minimalizaci) volné fáze NEL z hladiny podzemní vody (od roku 1996 do 1998 probíhalo v zájmovém území sanační čerpání bylo odstraněno 3 444 kg NEL ze separátoru a 3 992,9 kg z Bíliny, 195,9 kg z monito

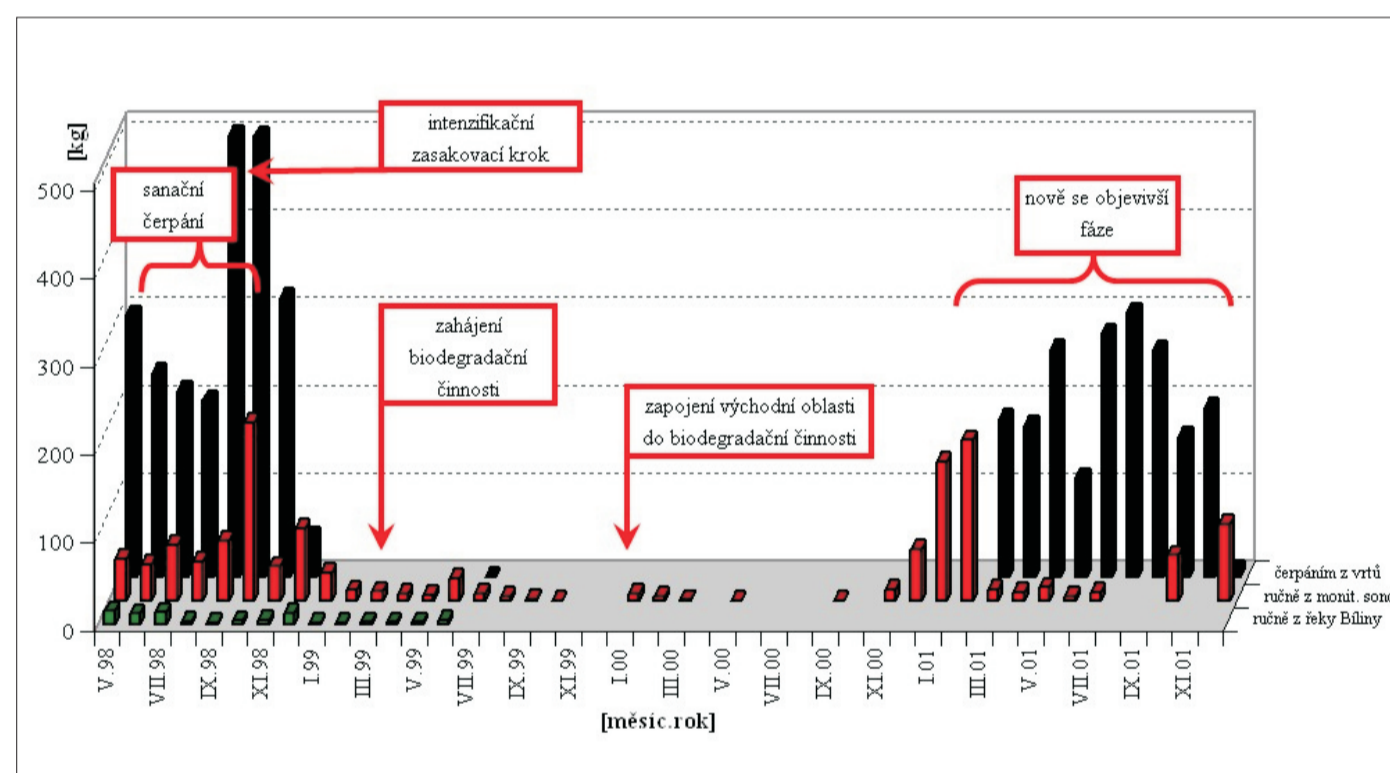
Obr. č. 3: Vývoj volné fáze RU v průběhu sanace

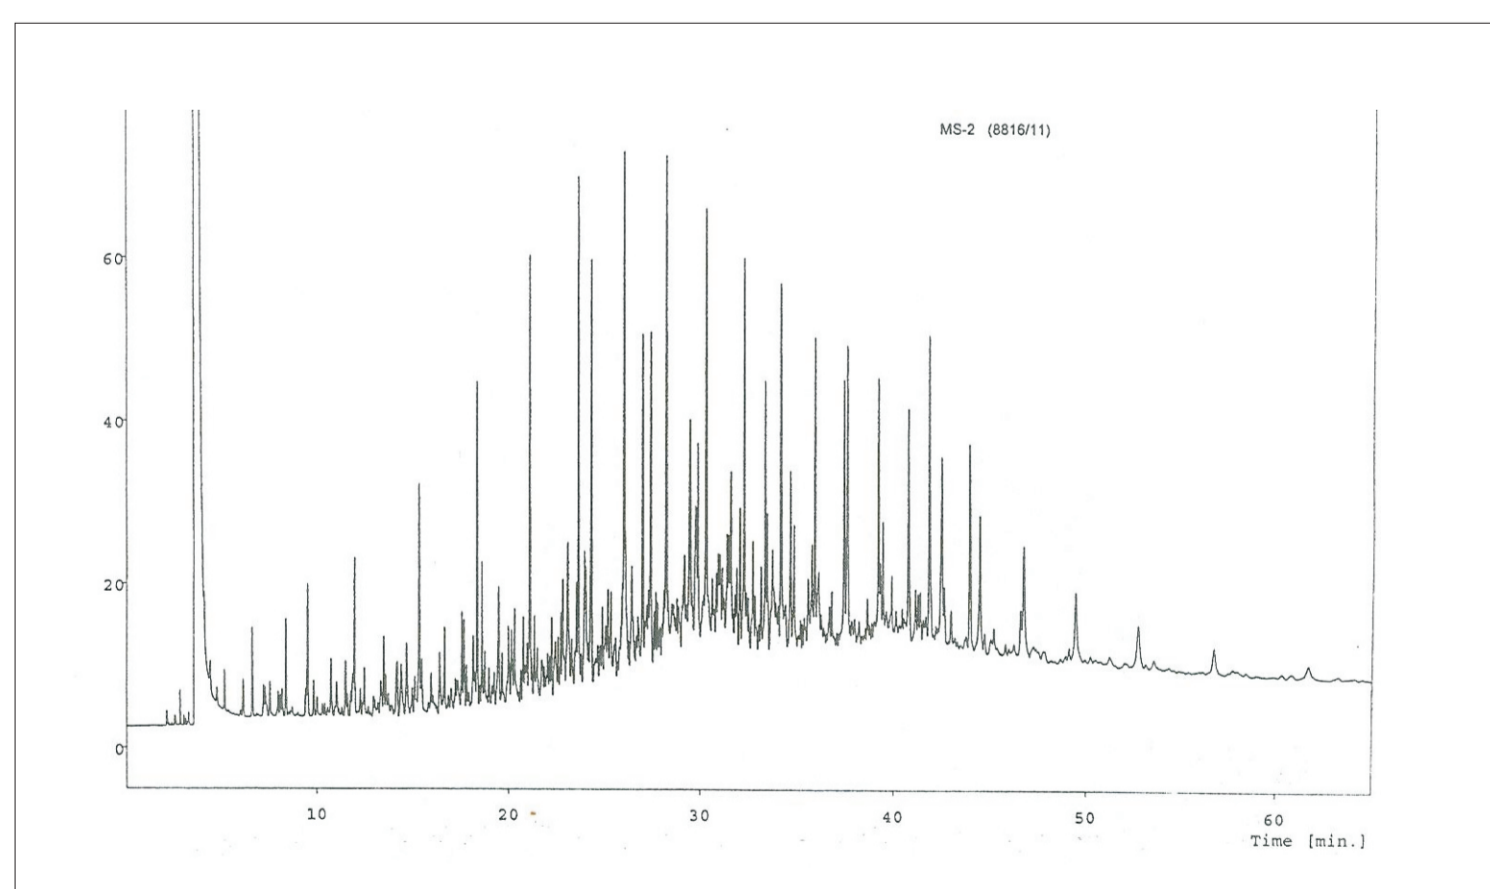
Na počátku prací kvalita kontaminantu odpovídala v celém území kontaminaci směsí lehké benzínové frakce s frakcí motorové nafty (viz. obr. č. 4). V roce 2000 odpovídal chromatografický záznam uhlovodíků frakci motorové nafty tj. došlo k odstranění lehce biodegradabilních uhlovodíků (viz. obr. č. 5).

Obr. č. 4: Chromatografický záznam MS-2 (27.10.1998)

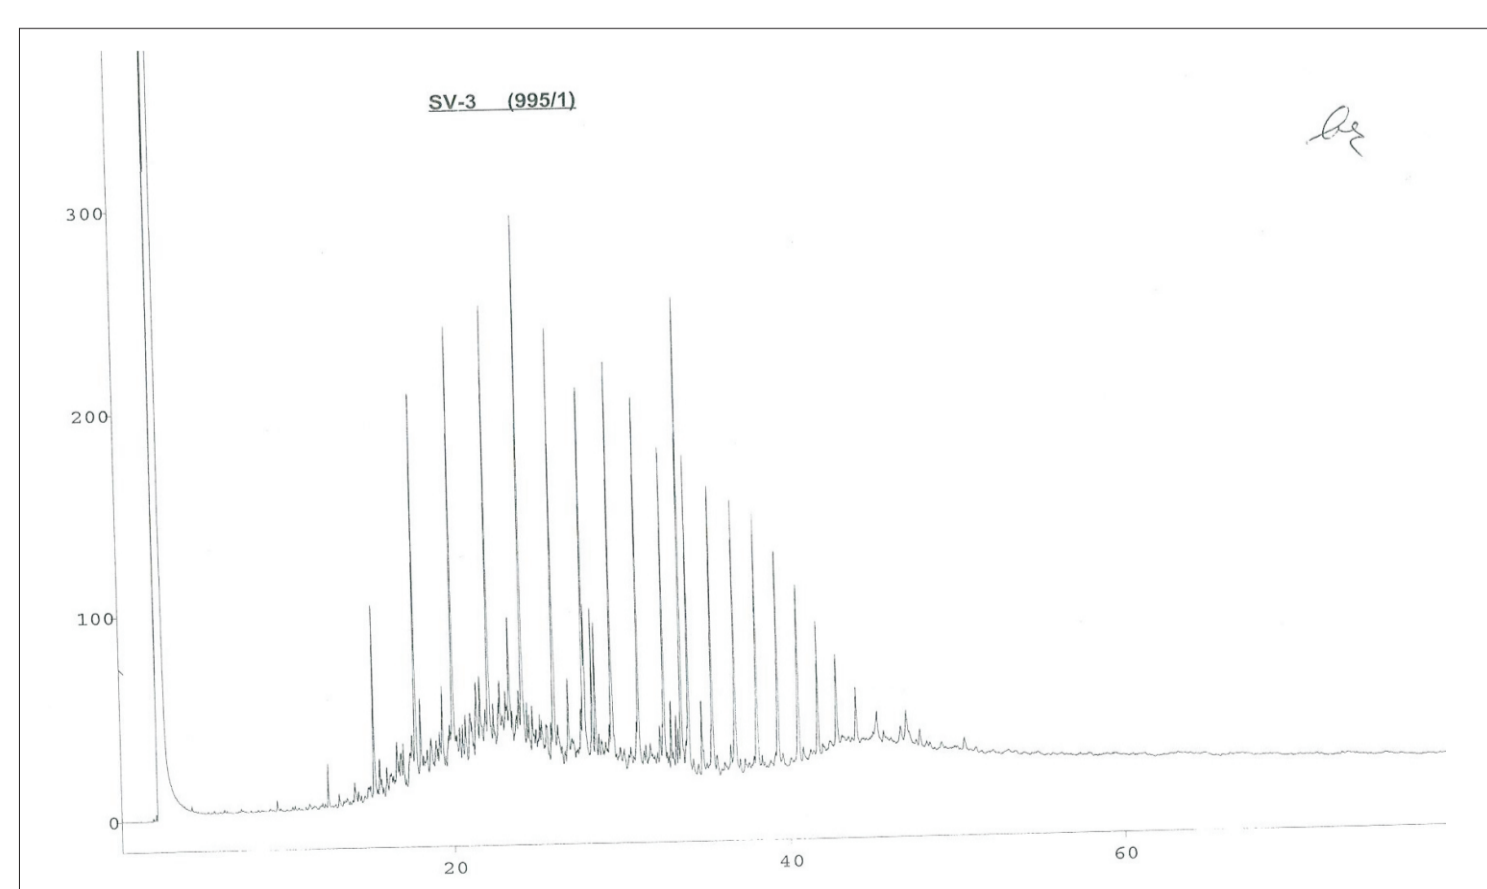
Obr. č. 5: Chromatografický záznam SV-3 (15.1.2000)

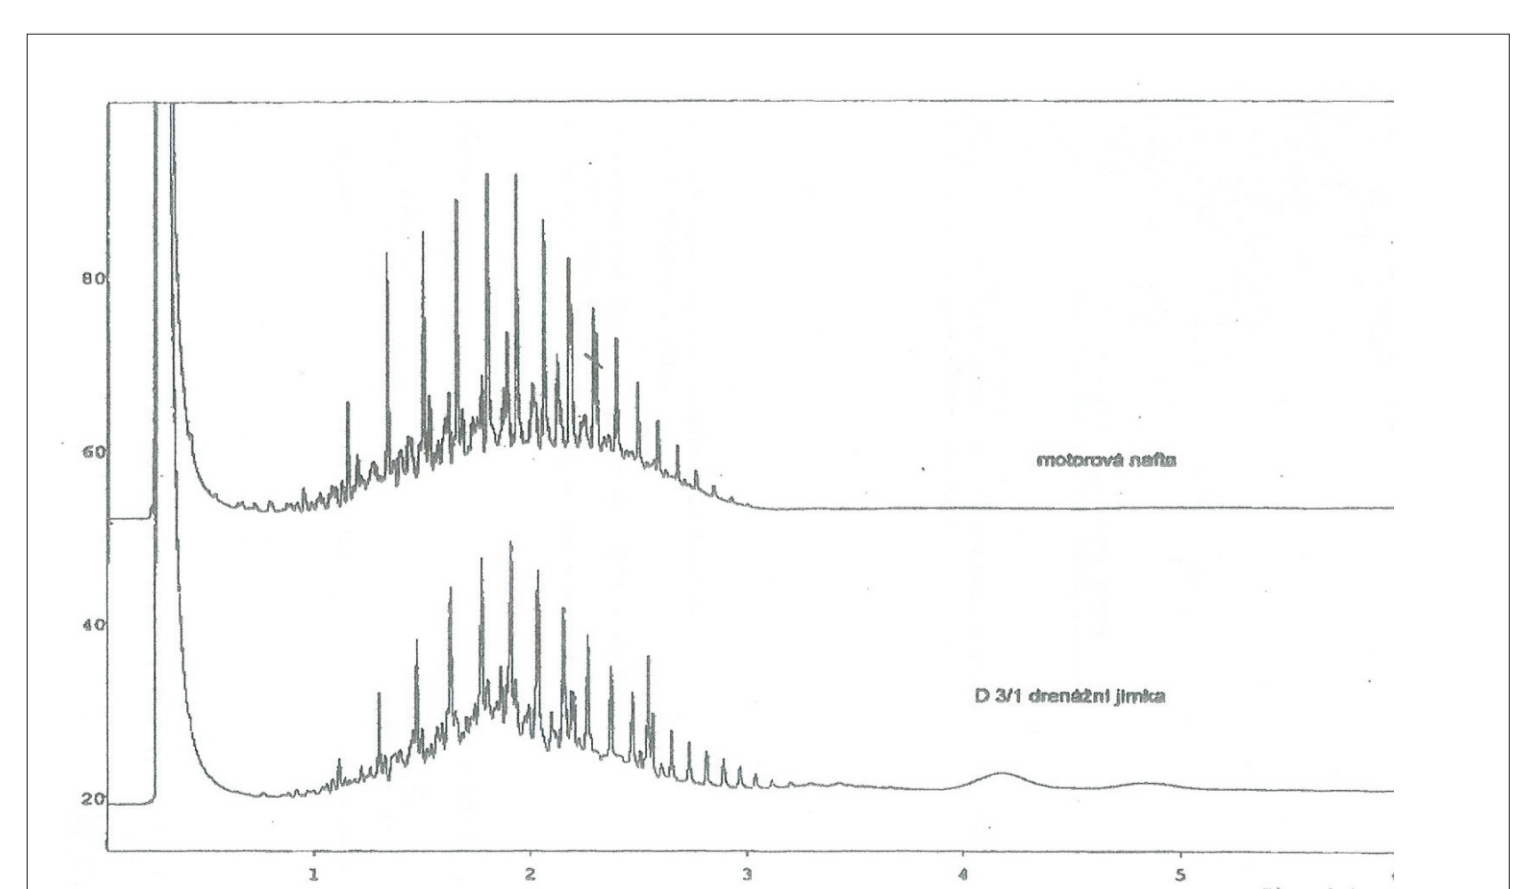
Během období 1998 až 2000 došlo k odstranění významné volné fáze z horninového prostředí aplikací sanačního čerpání a promývání surfaktanty. Byly zahájeny intenzivní biodegradací práce aplikace bakteriálních roztoků, základních nutrientů, dotace kyslíku do horninového prostředí. V průběhu roku 2001 došlo k opětovnému nenadálému výskytu volné fáze polutantu na hladině podzemní vody (viz. obr. č. 3). Tato skutečnost souvisí s netěsností podzemní těsnicí stěny a průniku nové kontaminace do zájmového území. Tuto skutečnost dokumentuje chromatograf (obr. č. 6) z drénu D 3/1 (tj. před podzemní těsnicí stěnou) a chromatograf SV-3 (obr. č. 7) v zájmovém území. Tyto chromatografy jsou prakticky shodné, svědčí o stejné kvalitě polutantu tj. stejný původ zdroj.

Obr. č. 6: Chromatografický záznam D 3/1 (9.3.2001)

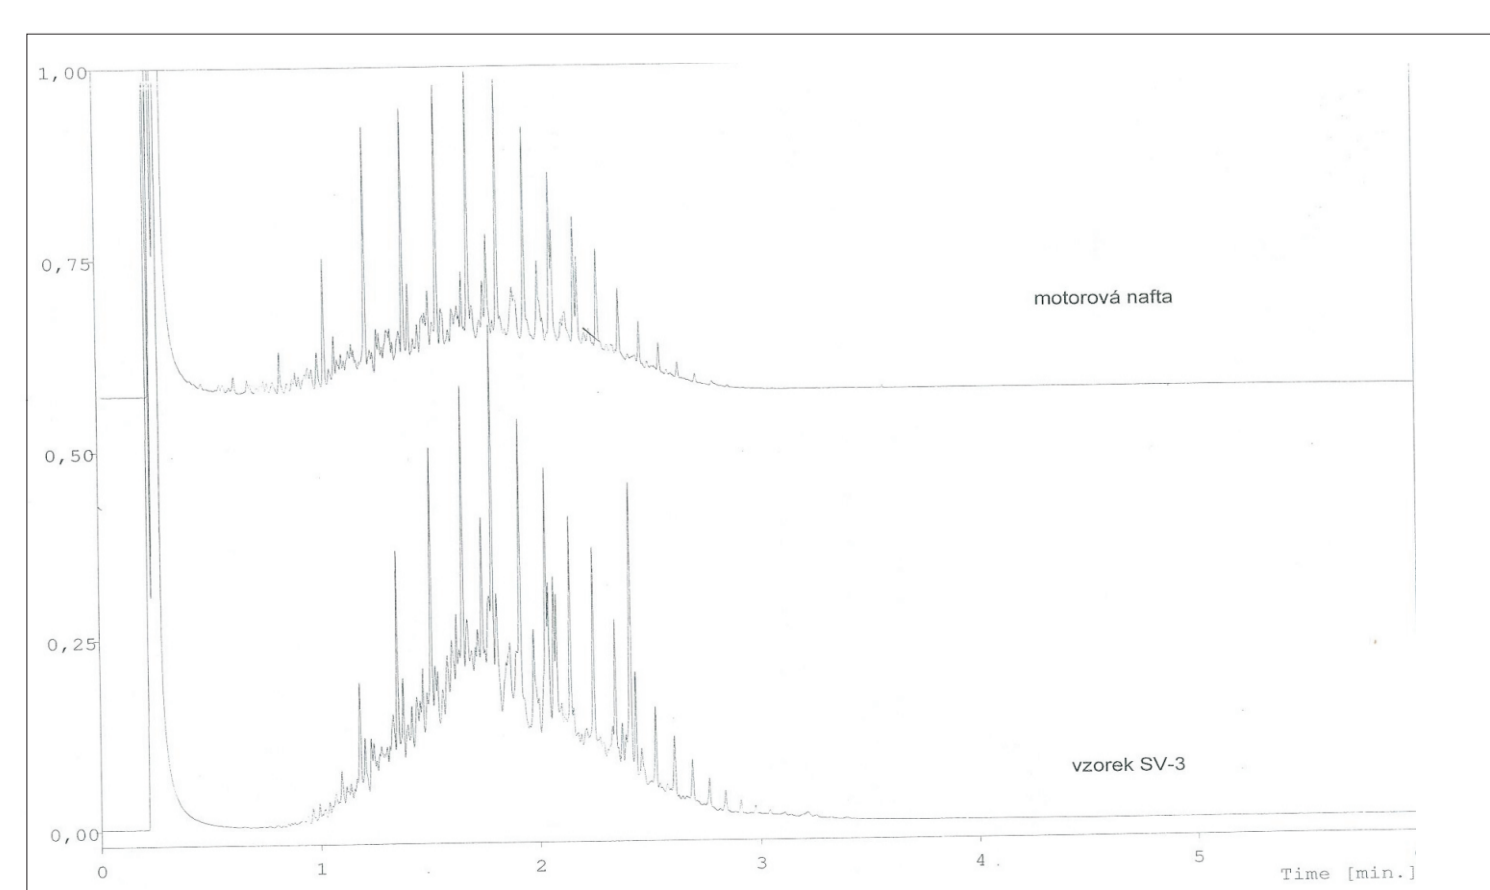
Obr. č. 7: Chromatografický záznam SV-3 (27.4.2001)

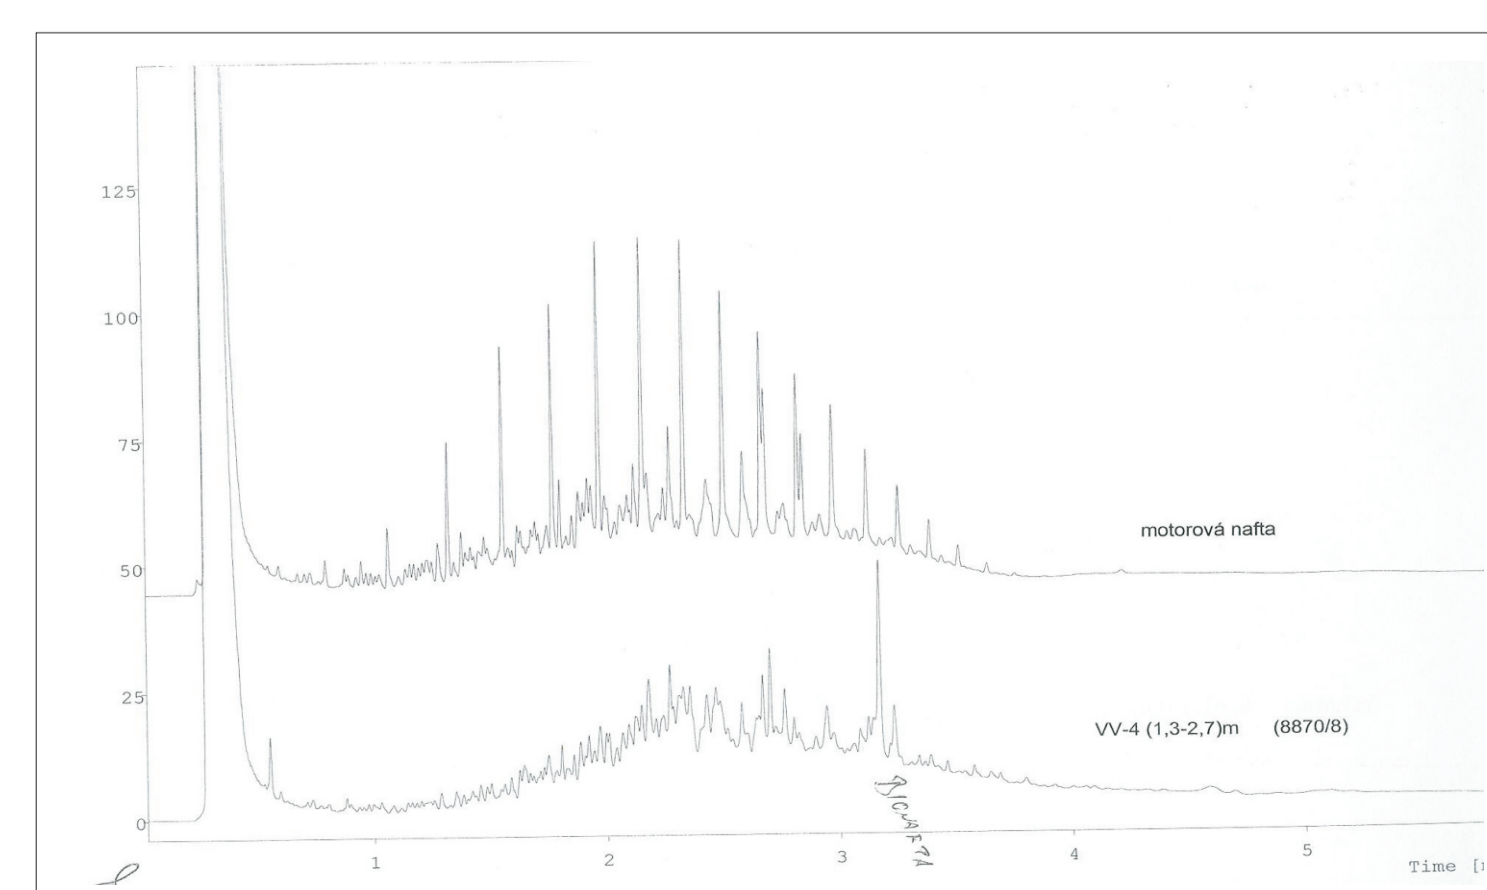
V roce 2002 byla v chromatografu vzorku VV-4 (obr. č. 8) nalezena pozitivní odezva v destilačním rozmezí n-alkanů C9 C28, tento záznam odpovídal bionaftě. V roce 2003 byla ukončena sanace západní oblasti zájmového území.

Obr. č. 8: Chromatografický záznam VV-4 (6.8.2002)

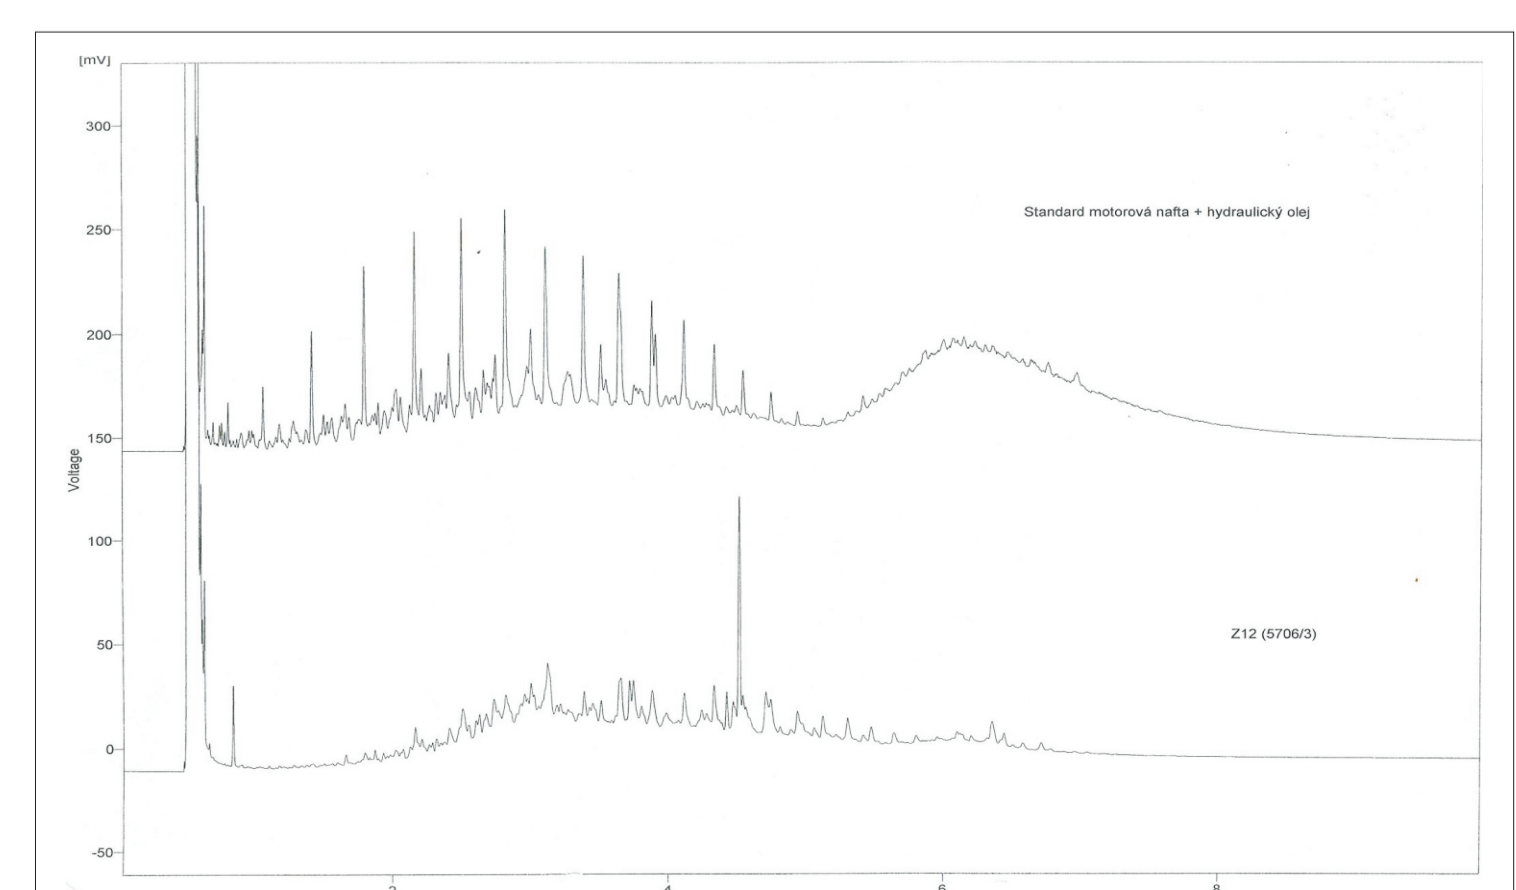
Sanační práce ve východní oblasti zájmového území probíhaly do 31.10.2005. Záznam chromatografu (viz. obr. č. 9) z posledního období odpovídal směsné kontaminaci ropnou frakcí motorové nafty po zjevné biodegradaci a těžkou olejovou frakcí. Polutant byl úspěšně degradován. Nicméně v horninovém prostředí zůstala navázána těžká olejová frakce (2 typy biodegradčních reziduí), která je hůře biodegradovatelná (další biodegradace by byla neekonomická a neefektivní). Biodegradací práce zde prokázaly maximální možnou úspěšnost a splnění sanačních limitů.

Obr. č. 9: Chromatografický záznam Z-12 (15.4.2005)
