## ZKUŠENOSTI PŘI SANACI BŘEHU BÍLINY BIOREMEDIACÍ IN SITU V RÁMCI OSEZ CHEMOPETROL A.S.

**Miroslav Minařík 1), Markéta Sotolářová 1), Želmíra Greifová 2), Vlastimil Pištěk 3)**

#### Akce: "Sanace zeminy břehu řeky Bíliny biodegradací in situ" v Litvínově - Záluží

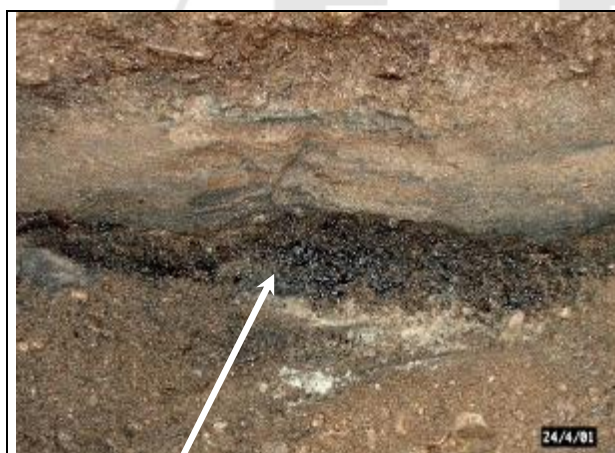
V rámci těchto úprav a oprav, průzkumů a dokazování byly také dokumentovány preferenční zkratové cesty tvořené výrazně propustnějšími šterkovitými polohami v jílovitějším souvrství (foto č. 1). Na foto č. 2 je dokumentován stav, kdy se v jedné z monitorovacích sond vyskytovala až 50 cm mocná volná fáze NEL na hladině podzemní vody, přičemž na sousedních sondách vzdálených cca 5 m se žádná fáze nevyskytovala. Tato skutečnost byla následně dokumentována průzkumnými rýhami, kdy perforovanou bází sondy byla zastižena preferenční zóna – zde konkrétně tvořenou obsypem dřívě nedetekované staré již nefunkční kanalizace – z níž se volná fáze NEL akumulovala jen ve stvolu sondy.

Foto č. 1: Zkratové cesty (cca 20 cm) na bázi kolektoru s preferenčním transportem volné fáze

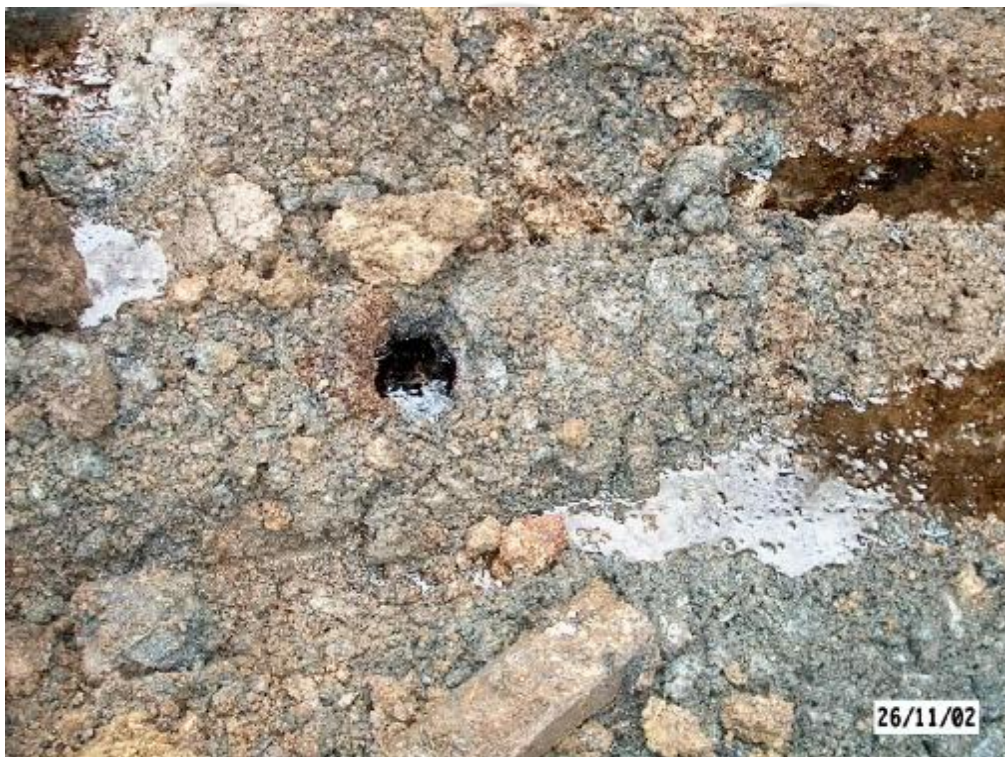
V rámci monitoringu byl během realizace průzkumných rýh dokumentován další zajímavý úkaz (obr. č. 3) způsobený opět akumulací volné fáze NEL ve volném prostoru po provedené nevystrojené zeminové sondě (vytažení jádrovky). V určité fázi realizace sanačních prací byl uplatněn systém monitoringu v označených místech zájmové lokality tak, aby se minimalizoval vliv heterogenity lokality. V případě, kdy se podařilo při opakovaných kolech vzorkování situovat novou zeminovou sondu do místa již dříve realizované sondy, tak právě v tomto případě za předpokladu dřívějšího výskytu minimálně filmu NEL na hladině podzemní vody, docházelo k výše popsané akumulaci volné fáze NEL v tomto odlehčeném prostoru. Zde pak detekované koncentrace byly řádově vyšší než v okolí.

Foto č. 3: Akumulovaná volná fáze NEL v prostoru bývalé monitorovací sondy  
**Východní oblast: Sanace zeminy břehu řeky Bíliny biodegradací in situ v Litvínově - Záluží**  
**Definitivní situace odtěžení kontaminovaných zemín a závěrečného vzorkování**
